Date : 25 février 2025

RAPPEL DE SÉCURITÉ DES PRODUITS

MAKITA PROCÈDE AU RAPPEL DES MODÈLES DE POMPE À GRAISSE SANS FIL

DGP180

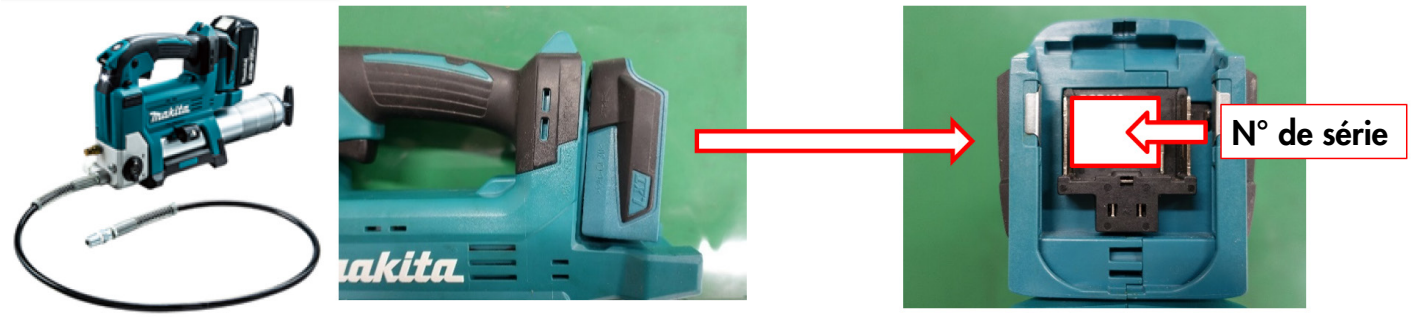
Pompe à graisse sans fil **MAKITA DGP180Z** (code-barres 088381 88681 9), et **MAKITA DGP180RT** (code-barres 088381 88677 2)

La flexion répétée du bout du flexible pour injecter de la graisse dans des espaces étroits peut provoquer un trou au bout du flexible, ce qui peut entraîner une projection de graisse.

Les utilisateurs doivent immédiatement cesser d'utiliser les pompes à graisse sans fil objet du rappel, et les flexibles correspondant à ces machines achetés en accessoire.

Les flexibles seront remplacés gratuitement par MAKITA France, qui se chargera du retour des machines et des flexibles concernés.
